# NOTAT

Projekt **Afvanding af Gudmindrup Lyng**  
 Kunde **Grundejerforeningen Gudmindrup Lyng**  
 Notat nr. **02**  
 Dato **2013-02-11**  
 Til **Carl-Otto Rachlitz**  
 Fra **Henrik Mørup-Petersen**  
 Kopi til **[Name]**

#### 4. Besigtigelse d. 11. januar 2013

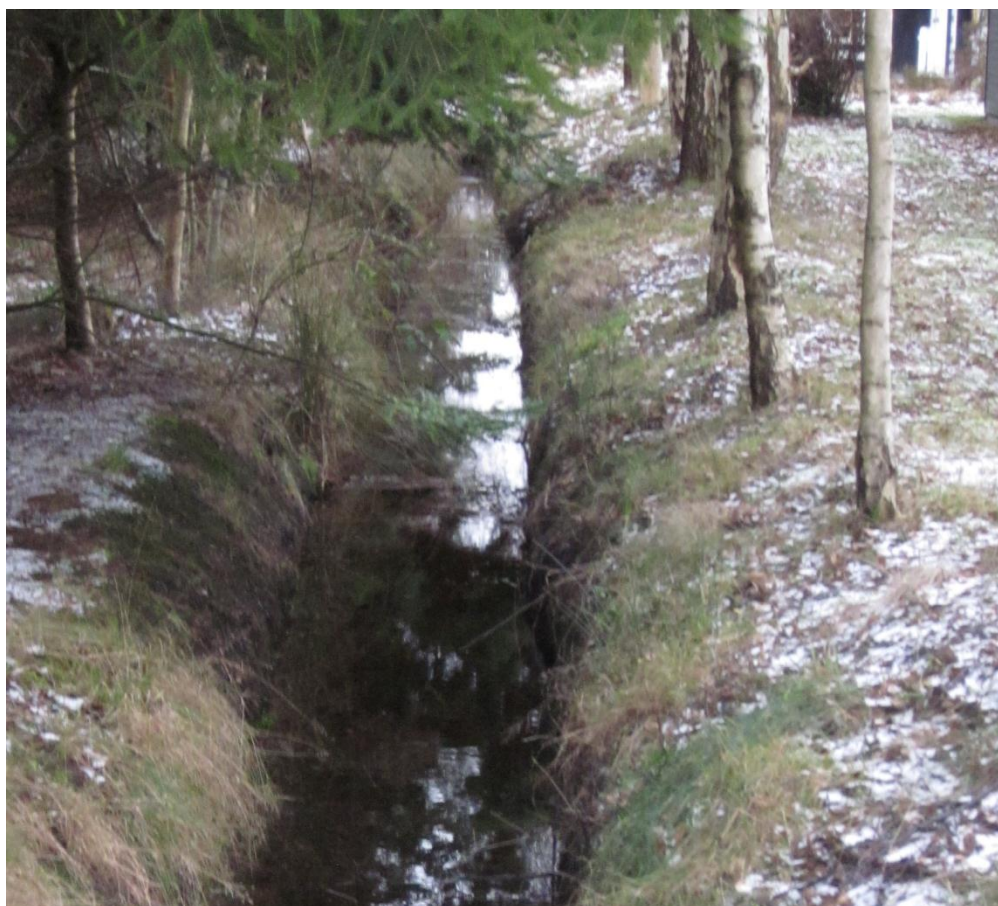
Generelt er grøften vedligeholdet og der er frit gennemløb i de rørlagte strækninger. Terrænet omkring de åbne grøfter i den øverste del af afvandingssystemet fra Sofievej til Henriettevej ligger lavt i forhold til vandspejlet i grøften. Vandspejlet ved indløbet til 175 mm røret er målt til kote + 2,47 m hvor terrænet ligger 0,50 m højere i kote + 2,97 m.

Figur 1: Åben grøft fra Henriettevej til rørlagt grøft

Dimensionen (Ø175 mm) på den øverste rørlagte del er i underkanten og ligger ret højt i terræn. Ønskes en forbedret afvanding for at reducere risikoen for oversvømmelse ved store regnhændelser, skal den rørlagte del udskiftes med større rør, f. eks. Ø 250 mm i den øvre del øgende til min. Ø 315 ved Greigavej, og gerne lægges 0,3 m dybere i den øvre del. De åbne grøfter ved Amalievej – Charlottevej skal så uddybes tilsvarende. Ved denne forbedrede afvanding vil ingen §-3 enge eller moser påvirkes. Udskiftning af den rørlagte strækning kan være vanskelig, da der kan være bygget hen over røret. Det vil være muligt for et firma, der laver TV-inspektion at logge beliggenheden af den rørlagte grøft, så muligheden for en omlægning kan vurderes. Hvis der lægges et nyt rør, kan det lægges i en lineføring, der går uden om sommerhuse.

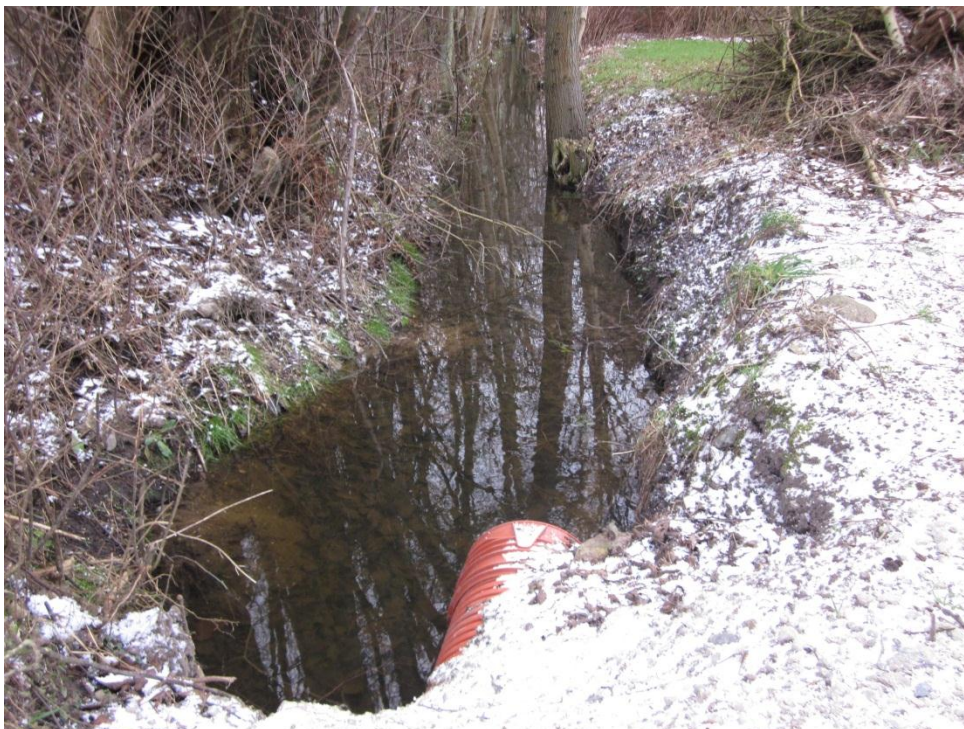
Ved Greigavej udmunder den rørlagte strækning med et 300 mm rør til en åben grøft med en bundbredde på 0,5 m. Vandspejlskoten øst for Greigavej er målt til + 1,78 m. Underføringen under Greigavej er et nyt Ø 315 mm PEH-rør.

Figur 2: Underføring af åben grøft under Greigavej

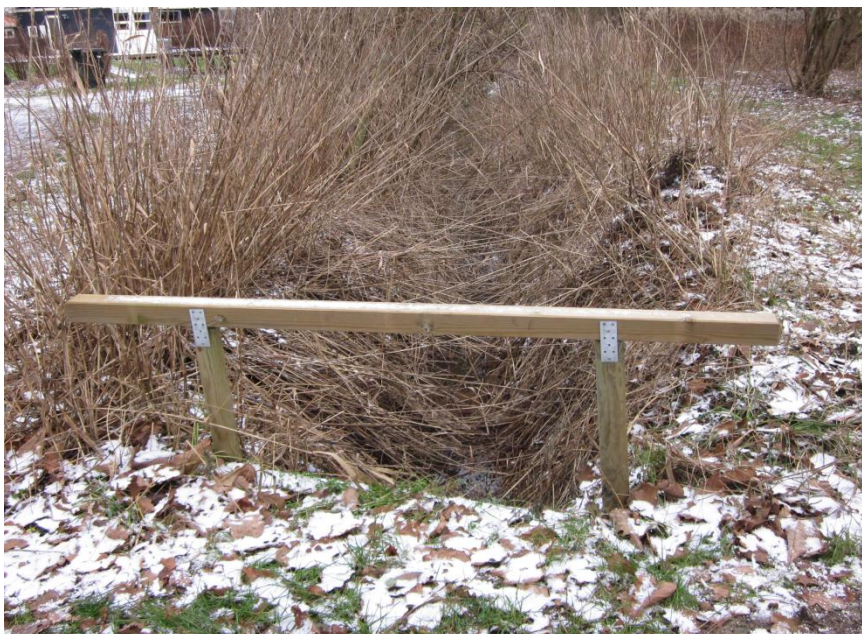
En åben grøft langs Birkeager afvander en lavning langs Lyngager. Afløbet er rørlagt på strækningen fra Matolievej til den rørlagte Grøft Pilevænget. Hele arealet omkring Birkeager inklusive stien langs grøften er vandlidende. En rørunderføring under en indkørsel til et sommerhus er helt tilstoppet og bør omlægges til et nyt 200 mm PE rør. Vandproblemerne i dette område skyldes dette defekte underløb, men samtidigt med udbedringen bør grøften opstrøms underføringen og hen mod Lyngager renses op.

Figur 3: Grøft langs Birkeager set fra tilstoppet overkørsel

Sidegrøften ved Birkeager skal forbedres nu ved udskiftning af underføringen under indkørslen til et sommerhus og oprensning af grøften, især opstrøms underføringen. Der lægges et Ø 200 mm rør i bunden af den oprensede grøft. Juridisk har grundejeren ansvaret for at underføringen kan afvande grøften opstrøms.

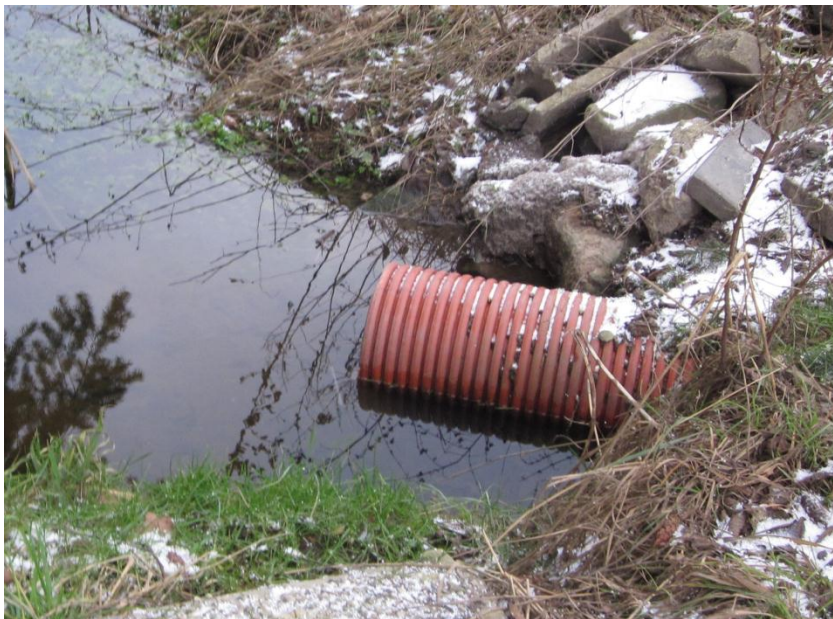
Grøften starter nord for Ruggårdsvej med en åben grøft og et rørlagt tilløb fra søen øst for Trekronervej. Underføringen under Ruggårdsvej er omlagt for nyligt til et nyt PE-rør. Dette rør er imidlertid lagt ca. 0,2 m over bundkoten i grøften, så vandet i grøften opstrøms vejen holdes tilbage i et højere niveau end nødvendigt.

Figur 4: Ny underføring under Ruggårdsvej

Den nye underføring under Ruggårdsvej ligger højere end bundkoten i grøften. Vandet i den åbne grøft nord for vejen står derfor lidt højere end nødvendigt. Ved store vandføringer med høj vandstand vil hele røret dog være under vand og det højere rør vil derfor ikke betyde oversvømmelse af opstrøms arealer.

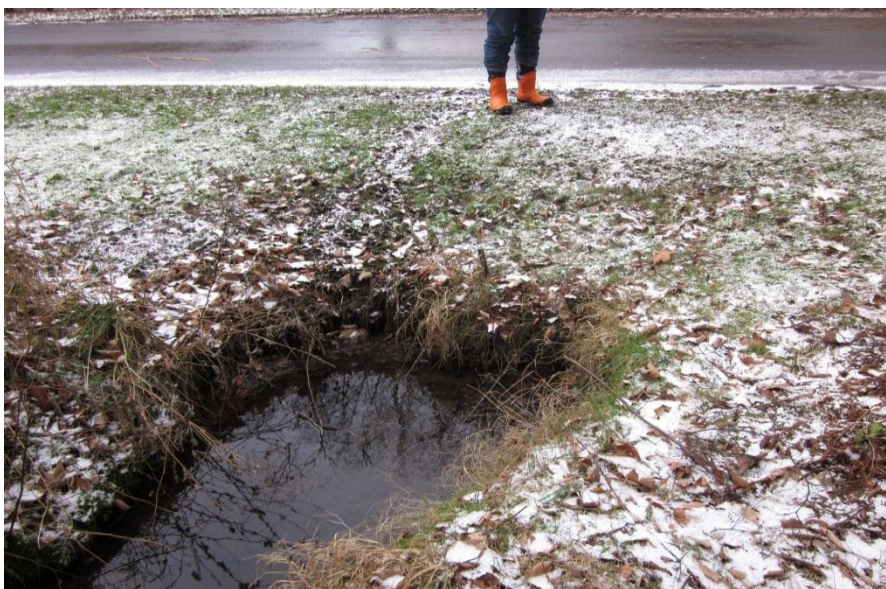
Underføringen under Gudmindrup Strandvej er tilsyneladende delvist tilstoppet, i hvert fald ved udløbet, hvor røret ikke er synligt. Ved indløbet er røret dykket på grund af opstuvningen. Vedligeholdelsen af dette underløb påhviler Odsherred Kommune, da vejen er en kommunevej.

Figur 5: Udløb under Gudmindrup Strandvej

Efter samtale med Odsherred Kommune (Gry A. Jensen) er det aftalt, at underføringen renses op nu. Det er dog et princip, at hvis der ikke ledes vejvand til underføringen, er det bredejerne ved ind og udløb, der skal sørge for at de holdes frie for tilgroning og slam. Hvis røret er skadet og skal udskiftes, bør det ske med minimum et Ø 315 mm rør.

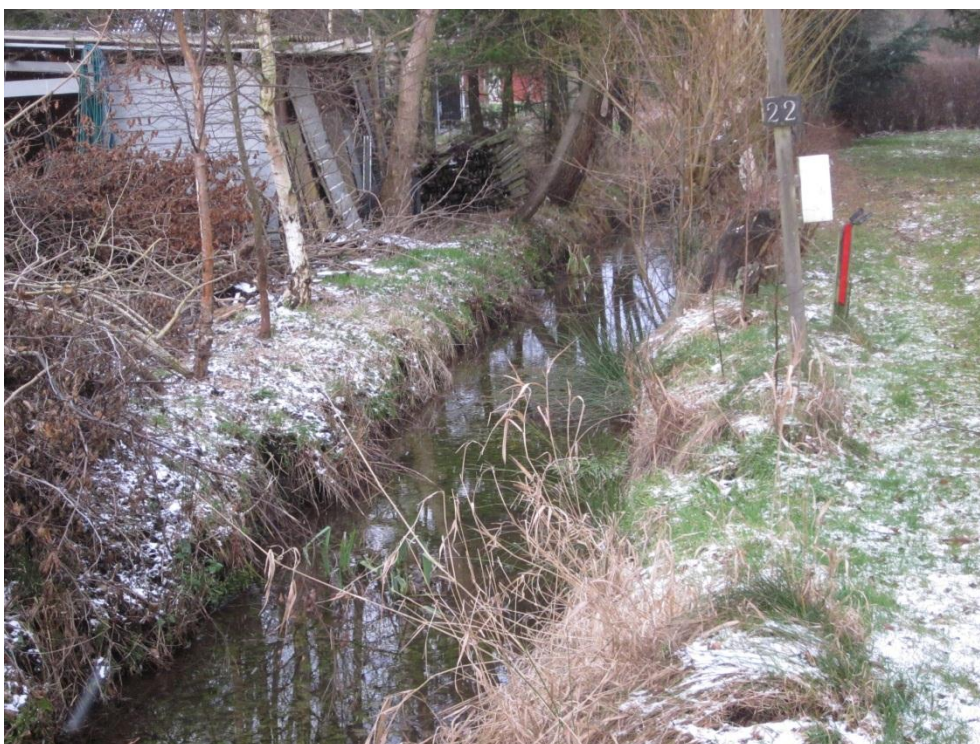
Figur 6: Åben grøft ved Golfvej, vist som rørlagt strækning på [netkort.odsherred.dk](http://netkort.odsherred.dk)

Underføringen under Golfvej er Ø 500 mm og fungerer tilsyneladende godt nok. Vandspejlet er i kote ca. + 3,0 m, dvs. et fald på 1,3 ‰ fra Granager.
